# RIVI- JA LUHTITALOJEN YLÄPOHJAPALOT

## Palontutkinnan teema 2023-2025

Pasi Paloluoma, Jaakko Niskala

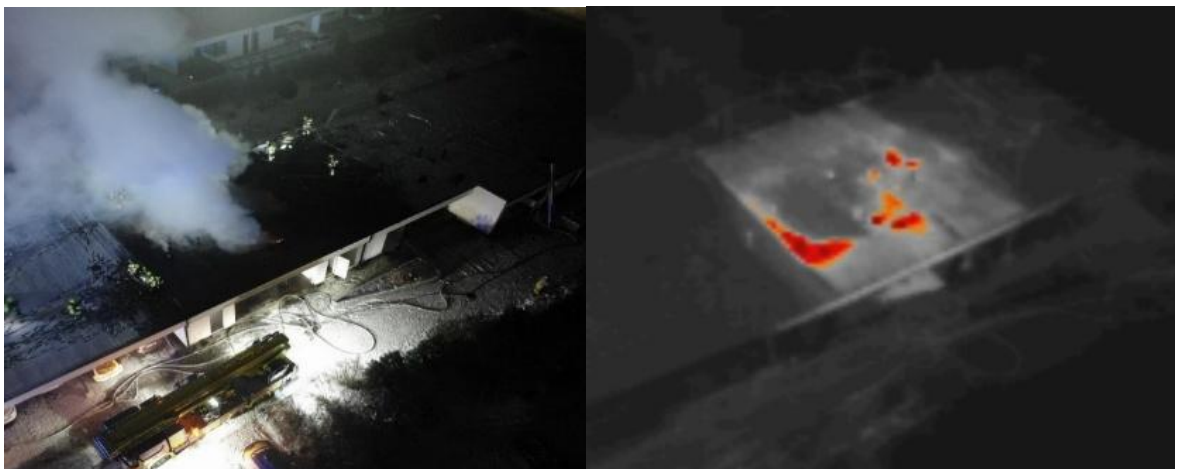
Kuva 1. Pienet palo-osastokoot antavat aikaa vahinkojen rajoittamiselle. (Kuva: Varsinais-Suomen pelastuslaitos)

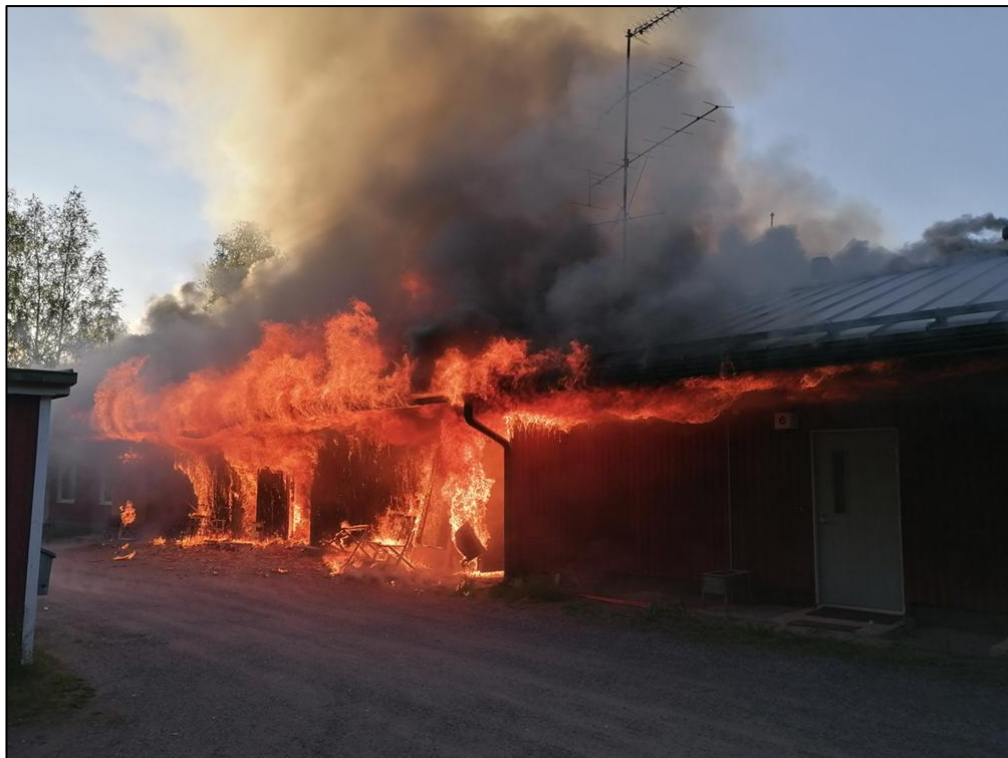
Räystäsrakenne oli kirjattu palon leviämisreitiksi yläpohjaan 15 palossa. Räystäskainalojen muodostamat palokaasutaskut ja kattotuoliulokkeiden muodostamat ontelot olivat rakenteellisesti merkittävimpiä palon levittäjiä. Ulkoseinälevityksellä (500 + 500 mm tai jopa 1000 + 1000 mm) ei havaittu juurikaan olevan merkitystä palon leviämisen kannalta. Ulkoseinärakenteen edistävä vaikutus palon leviämiseen oli kirjattu 6 palossa.

Kuva 3. Räystäsrakenteella on merkittävä vaikutus palon leviämisessä (Kuva: Simo Päivärinta)

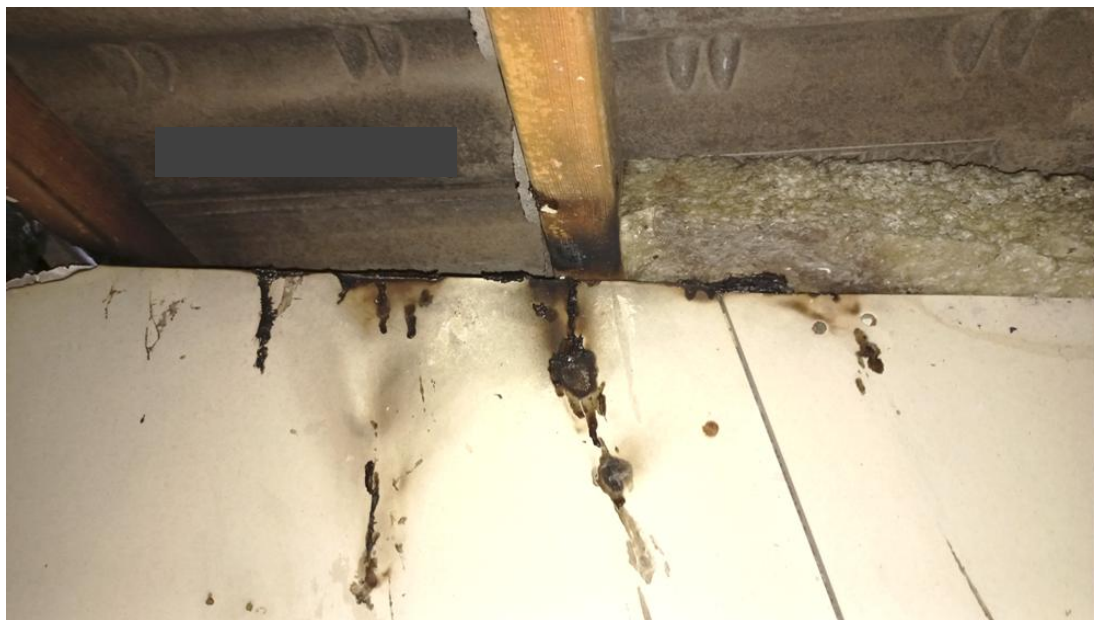
Mikäli rakennuksessa oli yläpohjaa osastoivia rakennusosia, jotka pitivät, jäivät kokonaisvahingot alle 27 % (n=9). Mikäli osastoivan rakennusosan katsottiin petteä ennen aikojaan tai olleen puutteellinen (n=8), olivat vahingot noin 56 %. Niissä rakennuksissa, joissa ei ollut minkäänlaista palo-osastointia (n=5), oli vahinkojen suuruus noin 65 %. Huoneistoittain toteutetuissa palo-osastoinnissa rakenteen ei katsottu toimineen 6/11 tapauksissa. Kun yläpohjan ontelo oli jaettu isompiin osiin, raportoitii palo-osastoinnin epäonnistuneen 2/6 tapauksessa.

Kuva 4. Vesikatteen alapinnan epätiivetydet palo-osastoinnin kohdalla mahdollistavat palon leviämisen. (Kuva: Varsinais-Suomen pelastuslaitos)

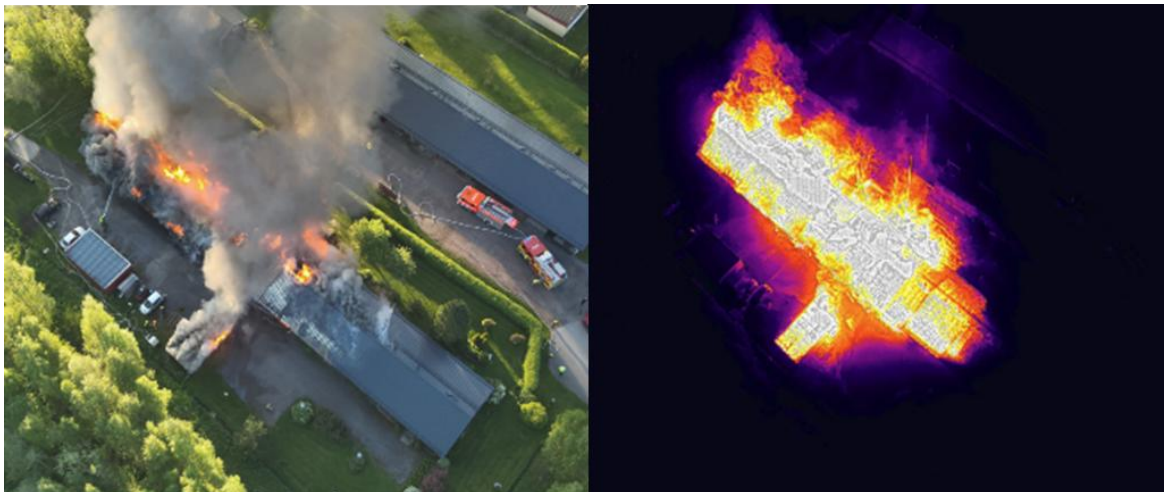
Paloissa käytettiin rakennuspalon sammutustaktiikan nelikentän mukaista sammutustaktiikkaa siten, että puolustavaa ulkoa sammuttamisen taktiikkaa (PU) käytettiin 8/25 (yhdessä näistä syttymä oli sisällä) – kaikissa oli täyden palon vaihe pelastuslaitoksen saapuessa. Vahingot noin 75–100%. Hyökkäävää ulkoa sammuttamisen taktiikkaa (HU) käytettiin 5/25, joista kolmessa palo oli alkupalovaiheessa (vahingot 10–25 %) ja kahdessa täyden palon vaiheessa palokunnan saapuessa (vahingot 50–75 %). Hyökkäävää sisältä sammuttamisen taktiikkaa (HS) käytettiin 12/25 kertaa. Näistä kuudessa palo levisi yläpohjaan ulkokautta ja kuudessa sisäkautta. Vahingot pääosin 1–25 %. (Kaksi tapausta 50–75 %).

Kuva 5. Puolustava ulkoa sammuttaminen valittuna taktiikkana heijasti suuria palovahinkoja
