PELASTUSLAITOSTEN KUMPPANUUSVERKOSTON JULKAISU 2/2018

SUOMESSA VUONNA 2017 AUTOMAATTISEN SAMMUTUSLAITTEISTON SAMMUTTAMAT TAI RAJOITTAMAT TULIPALOT HENKILÖTURVALLISUUSKOHTEISSA

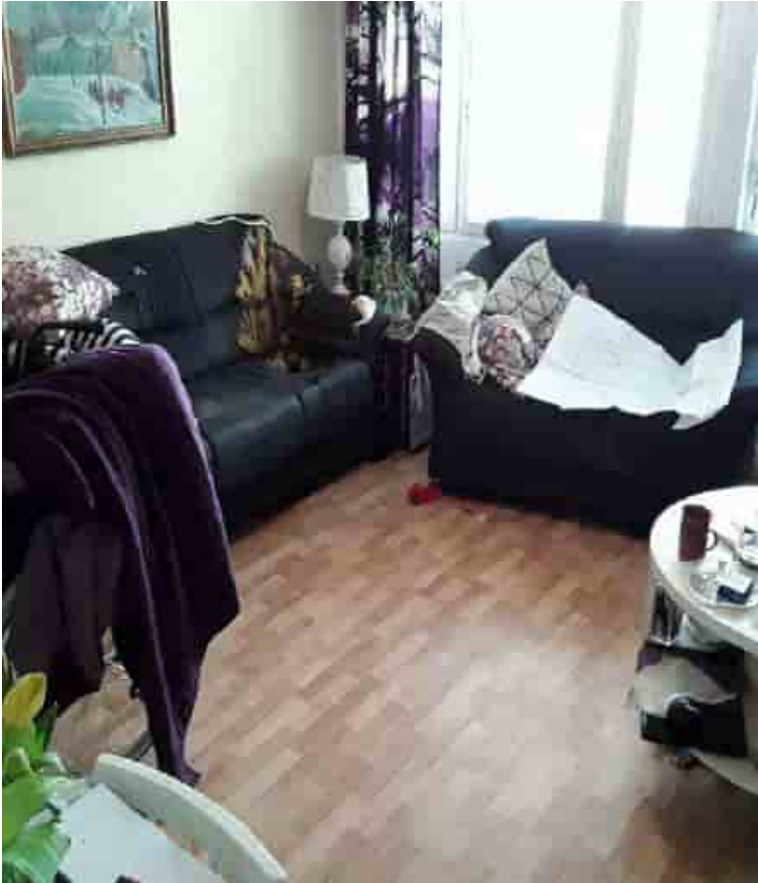
Tapaus 2: Olohuoneessa sohva oli syttynyt palamaan todennäköisesti tupakoinnin seurauksena. Automaattinen sammutuslaitteisto sammutti palon ja palontutkinnassa oli arvioitu laitteiston pelastaneen asukkaan hengen. Henkilö olisi todennäköisesti menehtynyt liekkipalovammojen seurauksena.

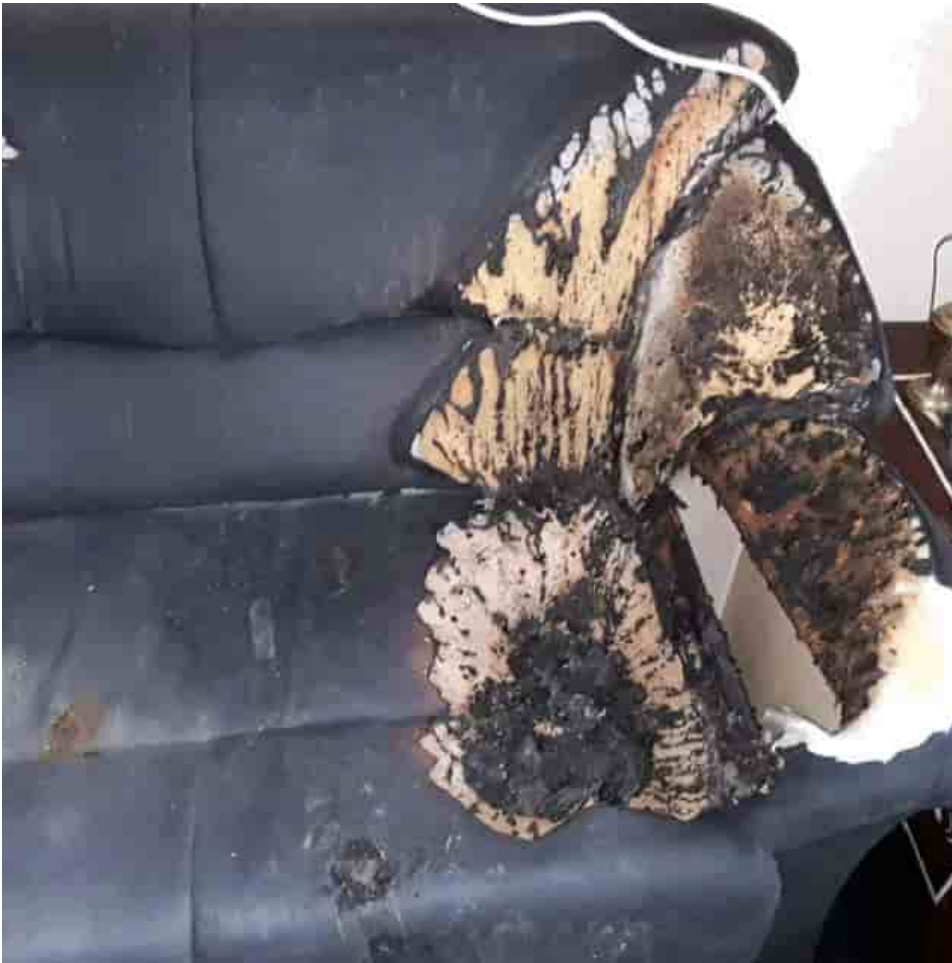
Tapaus 2: Tarkempi kuva palaneesta sohvasta. Sohva sisältää huomattavan määrän erittäin myrkyllistä savukaasua tuottavaa muovipohjaista istuinpehmustetta.

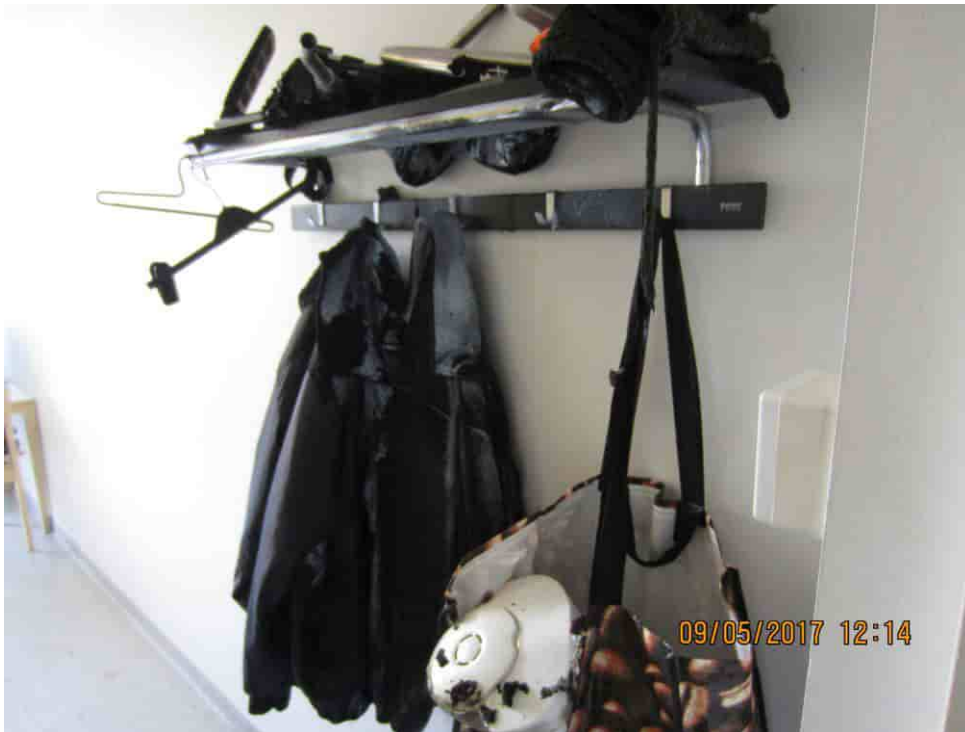
Tapaus 4: Kassi paloi asunnon eteisen naulakossa, tahallinen

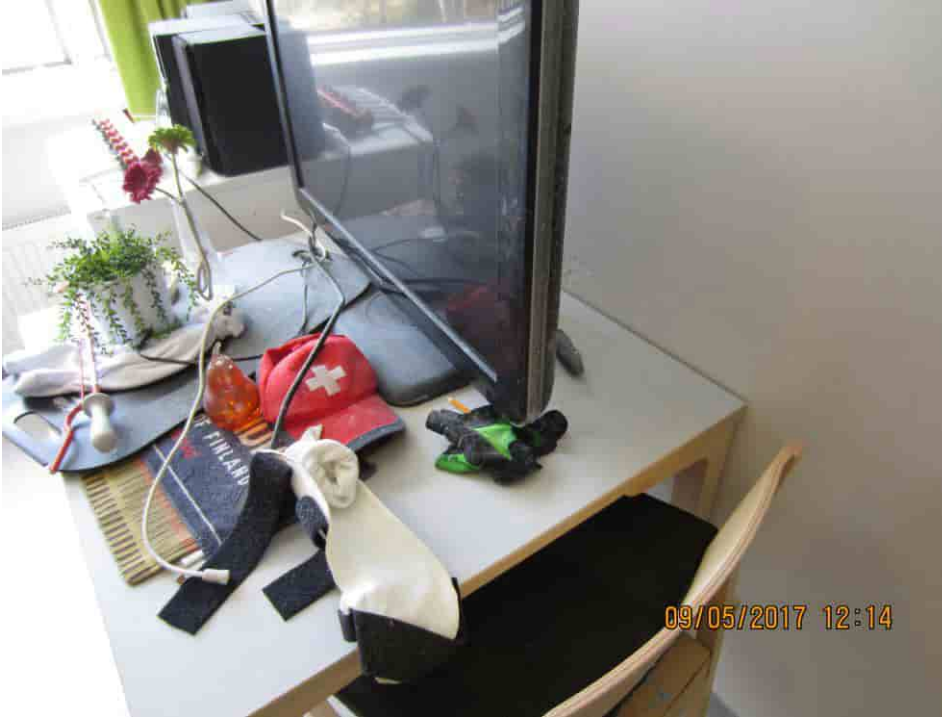
Tapaus 4: Henkilökunta käytti jauhesammutinta palon lopullisessa sammuttamisessa. Jauhetta näkyy esineiden pinnoilla.

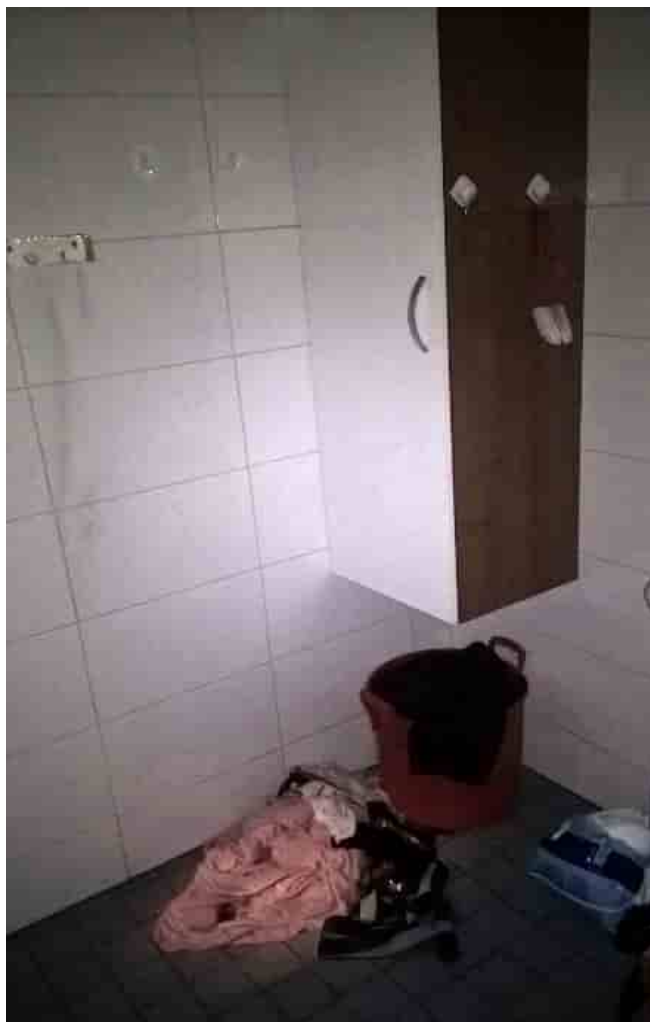
Tapaus 7: Kuvassa seinäkoukut, jossa olleet pyyhkeet asukas sytytti palamaan

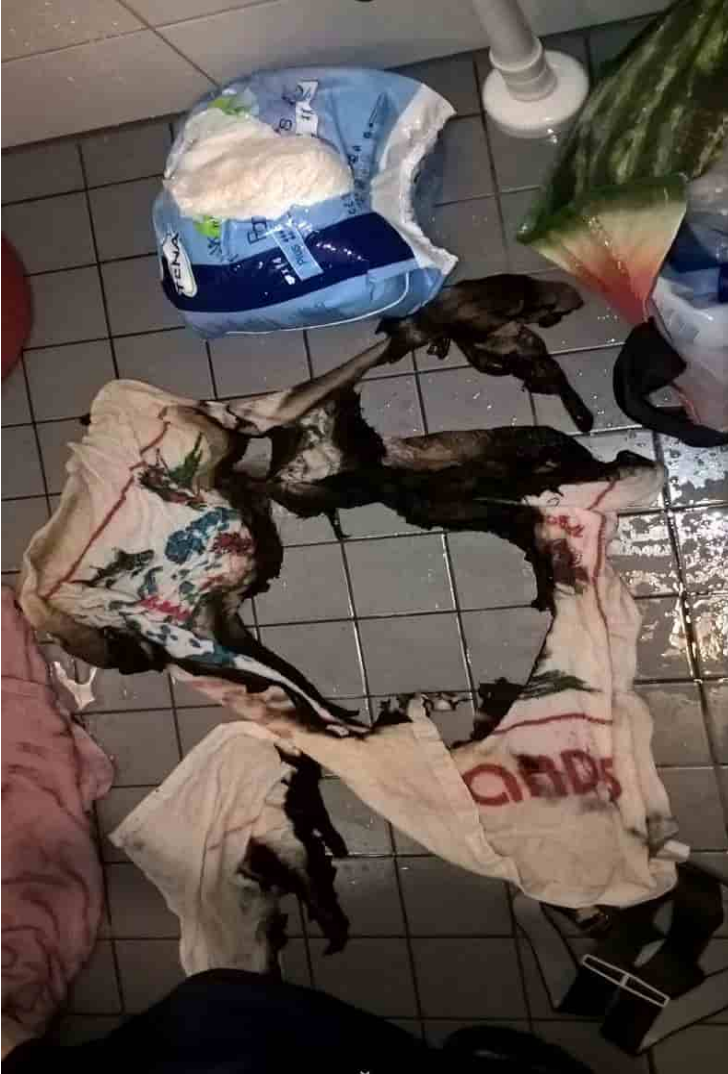
Tapaus 7: Palaneet pyyhkeet lattialla palon jälkeen

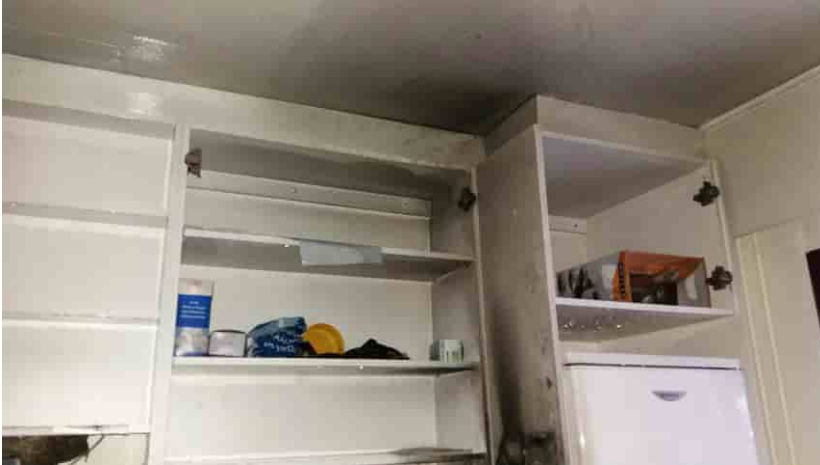
Tapaus 8: Palon jäljiltä on nähtävissä nokea

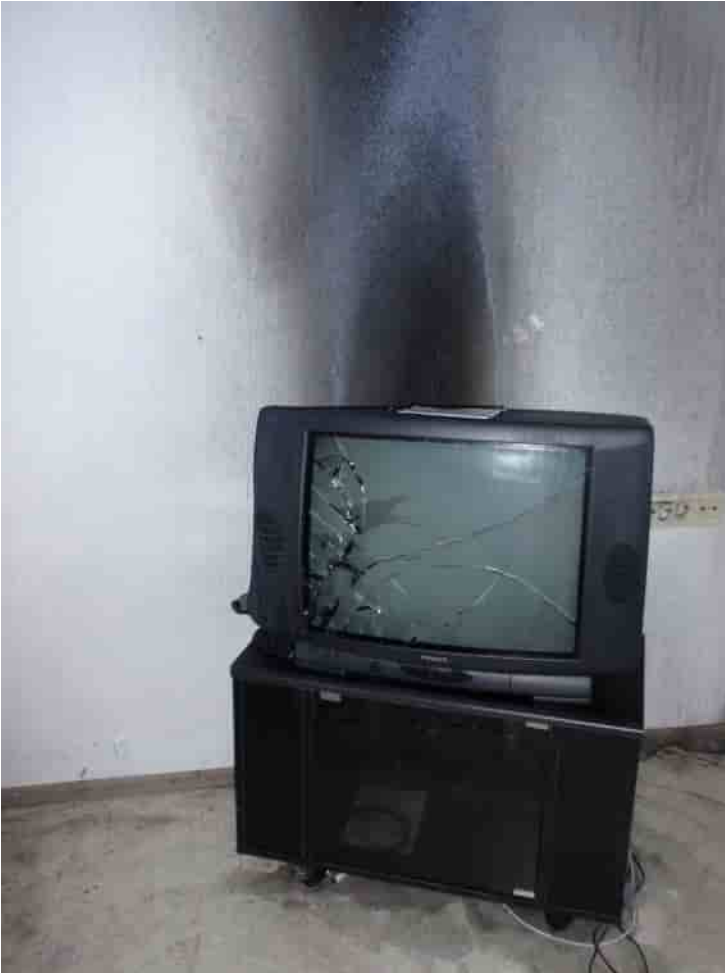
Tapaus 9: Televisio palon jälkeen

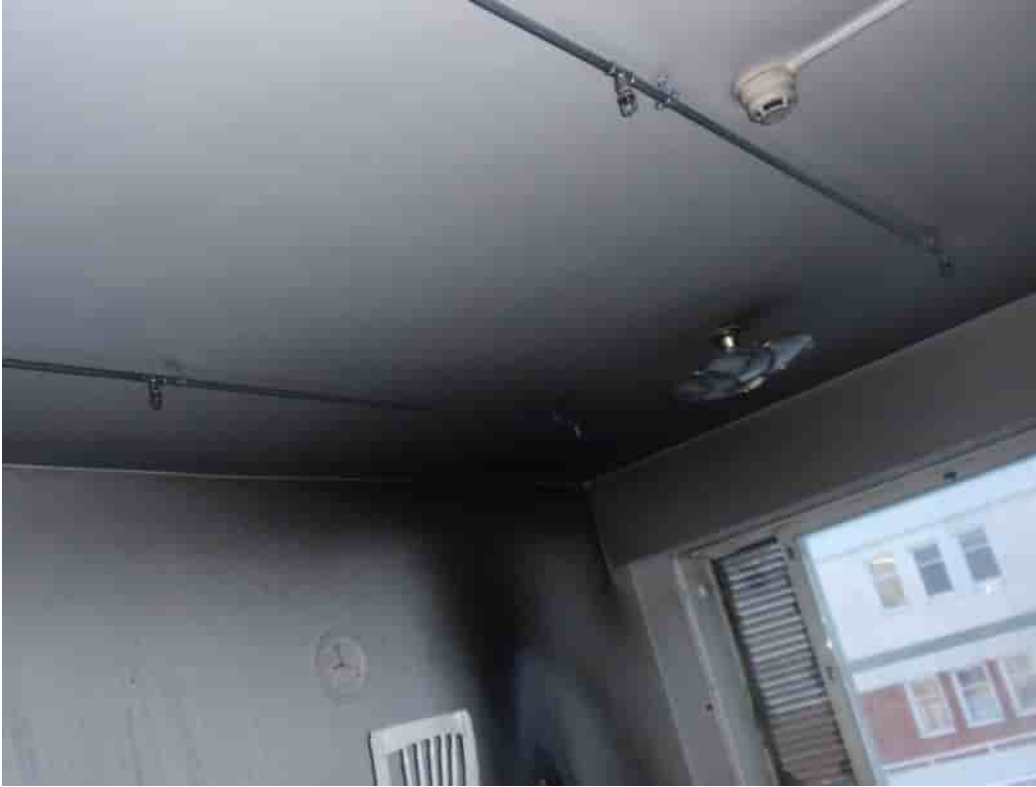
Tapaus 9: Sammutuslaitteistona ei ollut perinteinen vesisprinklerijärjestelmä, mikä on nähtävissä suuttimien sijoittelusta.

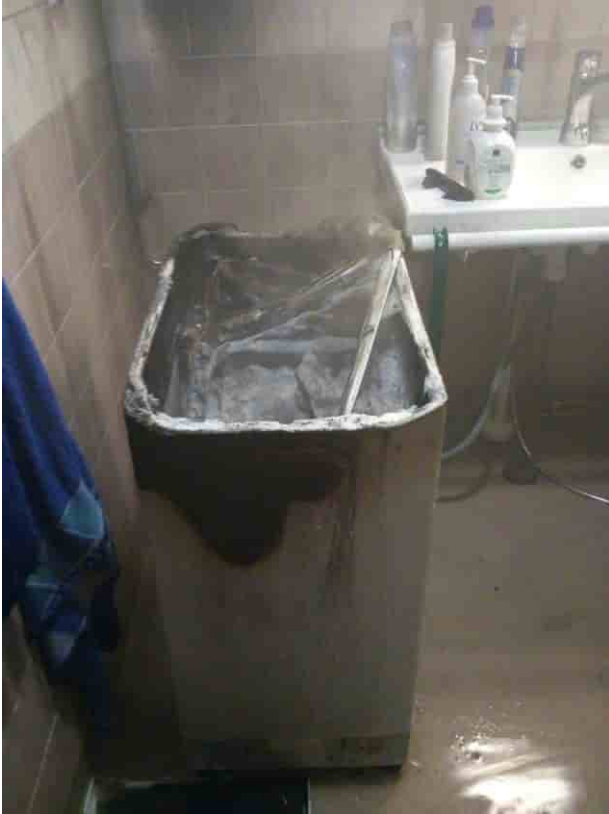
Tapaus 12: WC:ssä syttynyt pesukone palon jälkeen

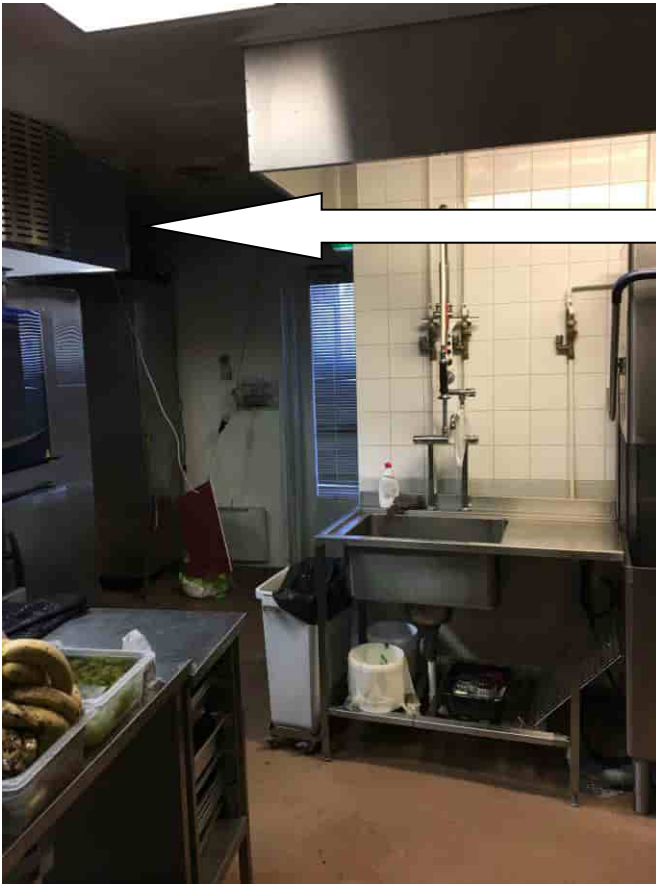
Huuva, joka haittasi veden pääsyä suuttimesta pakastimen syttymiskohtaan.

Tapaus 11: Vasemmalla takana kohta, jossa pakastin sijaitsi. Kuvassa myös huuva, joka hieman haittasi veden pääsyä syttymiskohtaan

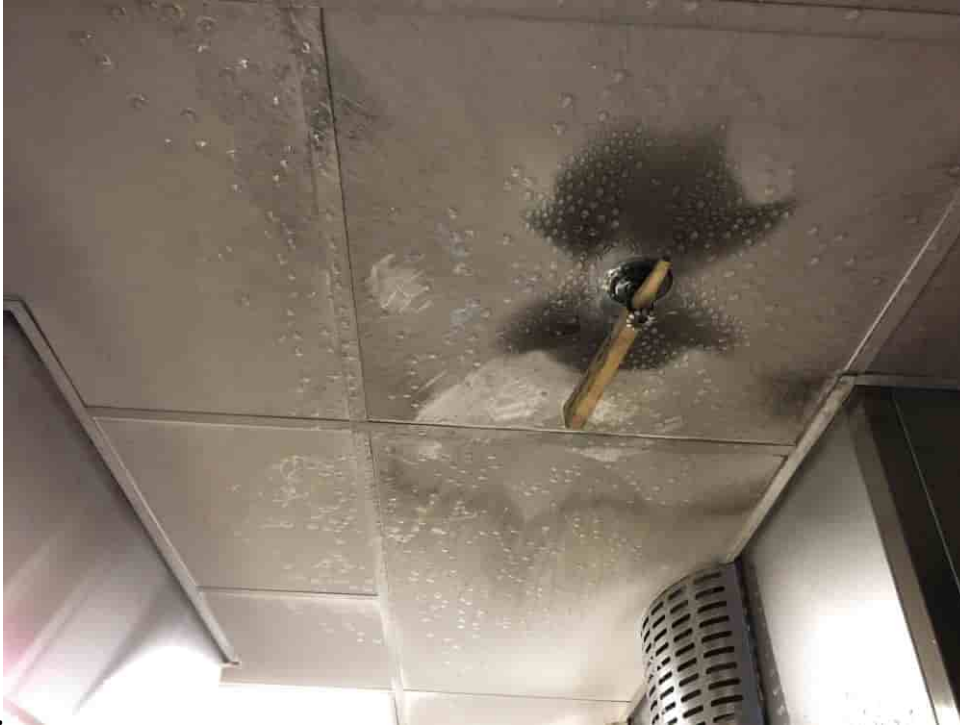
Tapaus10: Palokunnan asettama kiila lauenneeseen suuttimeen
