Itä-Uudenmaan pelastuslaitos

# Viljankuivaamopalot 2017

Pelastuslaitosten yhteistyönä toteutettu  
valtakunnallinen palontutkinta

Itä-Uudenmaan pelastuslaitoksen palontutkinta

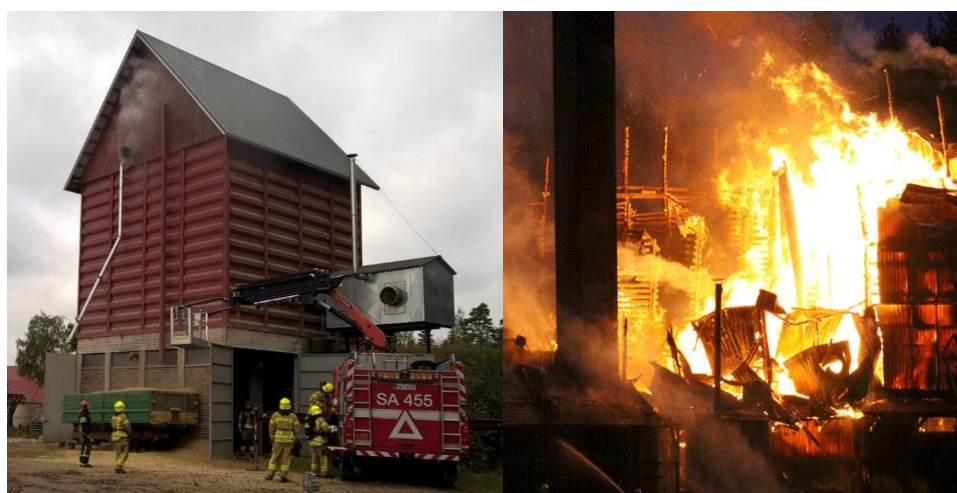
KUVA 2. Kuvia viljankuivaamojen tulipaloista. Vasemmalla kytevä tulipalo Harjavallassa 23.8.2016 (Lähde: [www.satakunnankansa.fi](http://www.satakunnankansa.fi)) ja oikealla viljankuivaamon tuhoutuminen Nousiaisissa 26.8.2014 (Lähde: [www.iltalehti.fi](http://www.iltalehti.fi)).

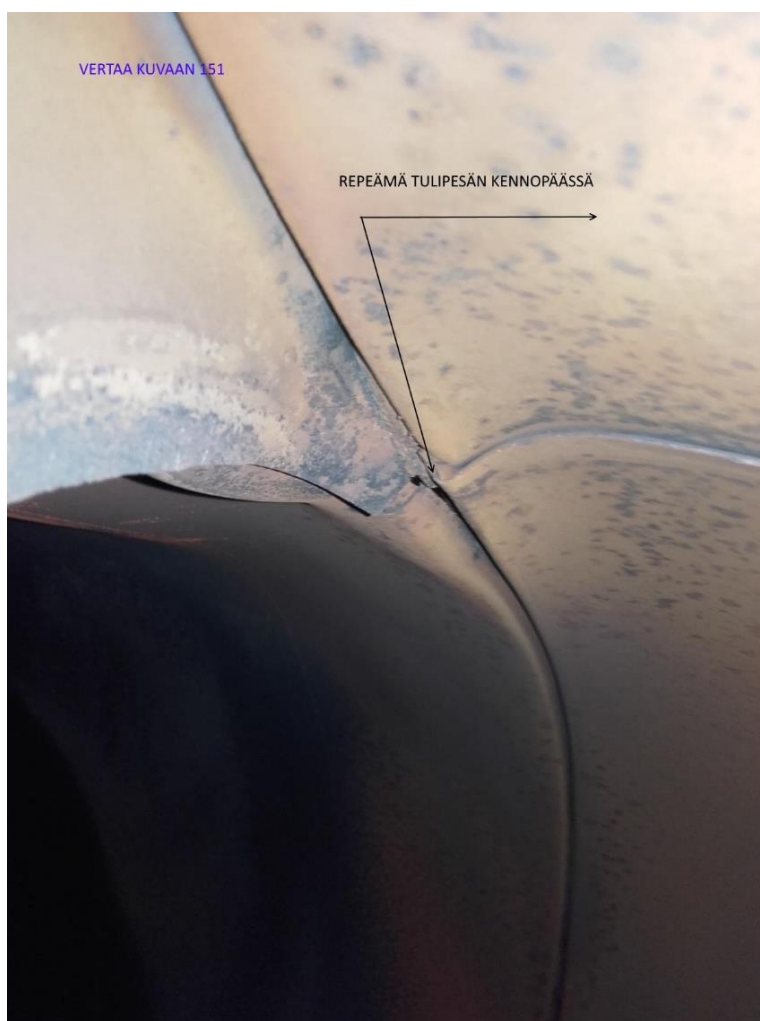
KUVA 3. Viljankuivaamon lämmönvaihtimen repeämä, jonka kautta liekki on päässyt poistoilmakanavaan. (Lähde: Päijät-Hämeen pelastuslaitos).

Näissä 2/3 tapauksissa tulipalot ovat saaneet alkunsa poistoilmakanavaan päätyneestä liekistä tai kipinästä. Liekki pääsee ilmankanavaan polttokennon vaurioitumisen takia. Suoritetuissa palontutkinnoissa polttokennoista on löydetty repeämiä tai reikiä.

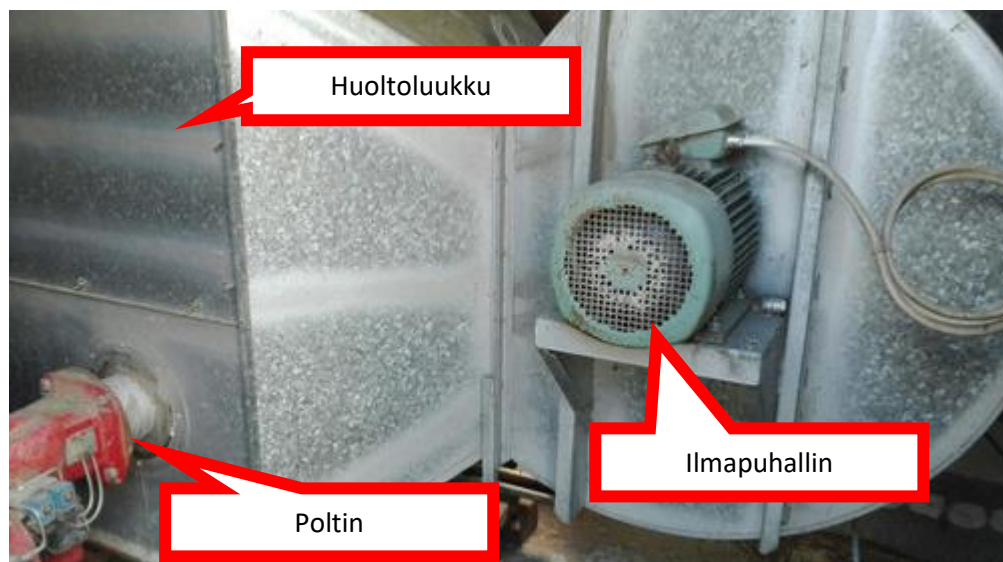
KUVA 4. Kuivauskoneisto ulkoapäin.

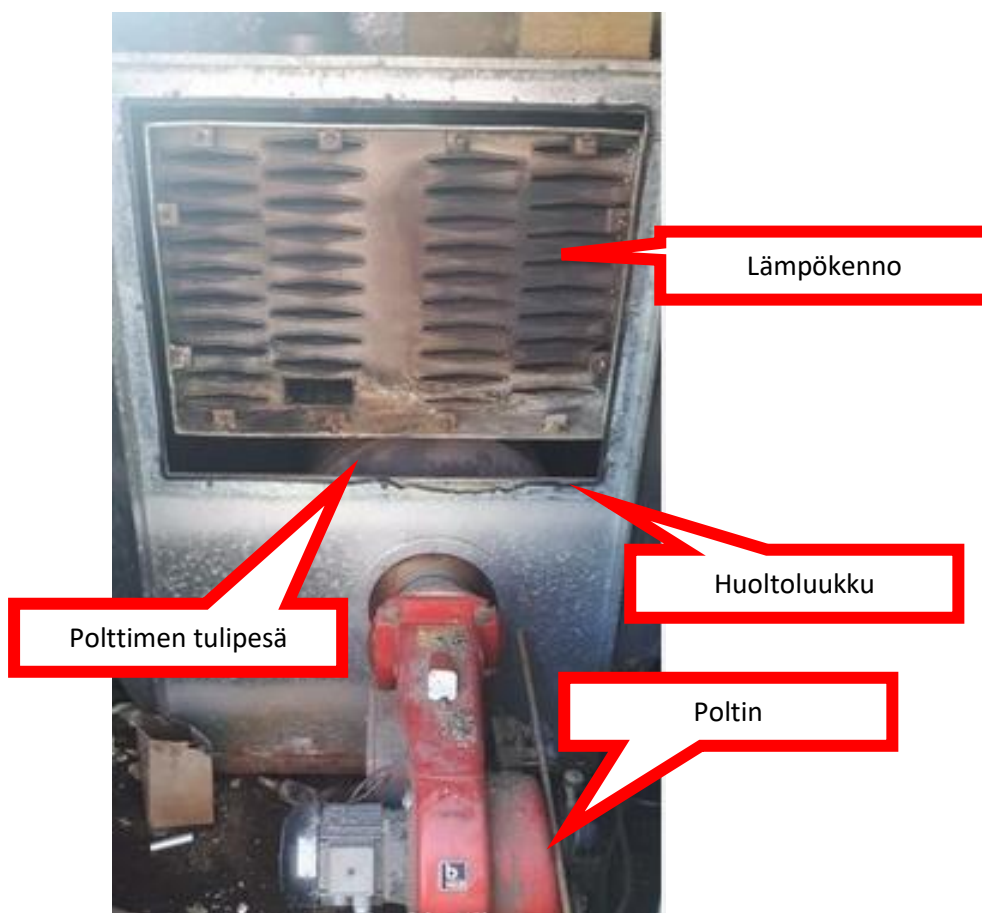
KUVA 5. Huoltoluukku avattuna.

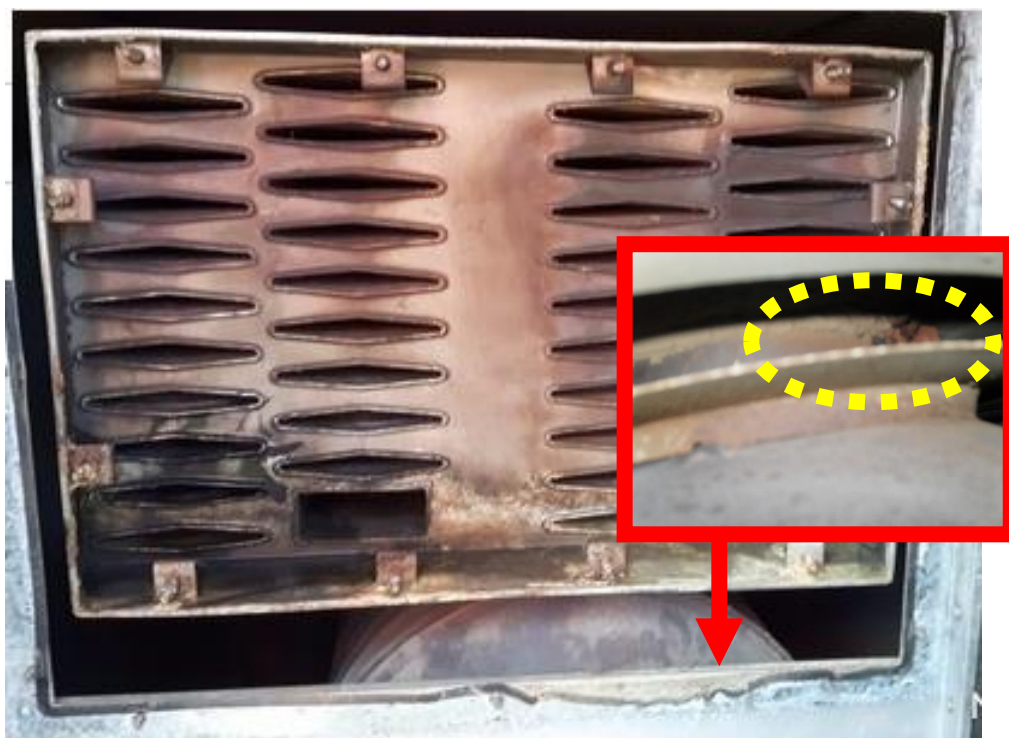
KUVA 6. Huoltoluukku lähikuvassa. Luukun metalliseen reunukseen on tullut hilseilevää ruostetta (keltainen katkoviiva-alue).

**Osassa tapauksissa poistoilmakanavaan on päätynyt kipinä.** Palontutkinnassa on todettu, että joissakin malleissa ilmakanavan ja lämmönvaihtimen huoltoluukkujen metalliset sisäkehukset ovat kärsineet korroosiosta. Rautainen ruoste on ajan kuluessa alkanut hilseilemään. Nämä ruosteiset metallipalat ovat kuivuria käytettäessä kuumentuneet ja ilmavirran mukana päätyneet syvemmälle ilmakanavaan.

Viljankuivaamon turvallisen käytön turvaamiseksi **kuivaamolaitteistot on huollettava ja tarkastettava ennen käyttökauden aloittamista**. Tällöin voidaan varmistaa muun muassa poistoilmakanavien puhtaus sekä lämmityslaitteiston rakenteellinen kunto. Puhdistamisessa on huomioitava niin orgaanisen kuin elottomankin (esimerkiksi hilseilevä ruoste) epäpuhtauden poistaminen. Viljankuivaamolaitteistot keräävät epäpuhtauksia myös käyttökauden aikana, joten tarvittavaa huoltoa ja puhdistusta on syytä suorittaa myös silloin.

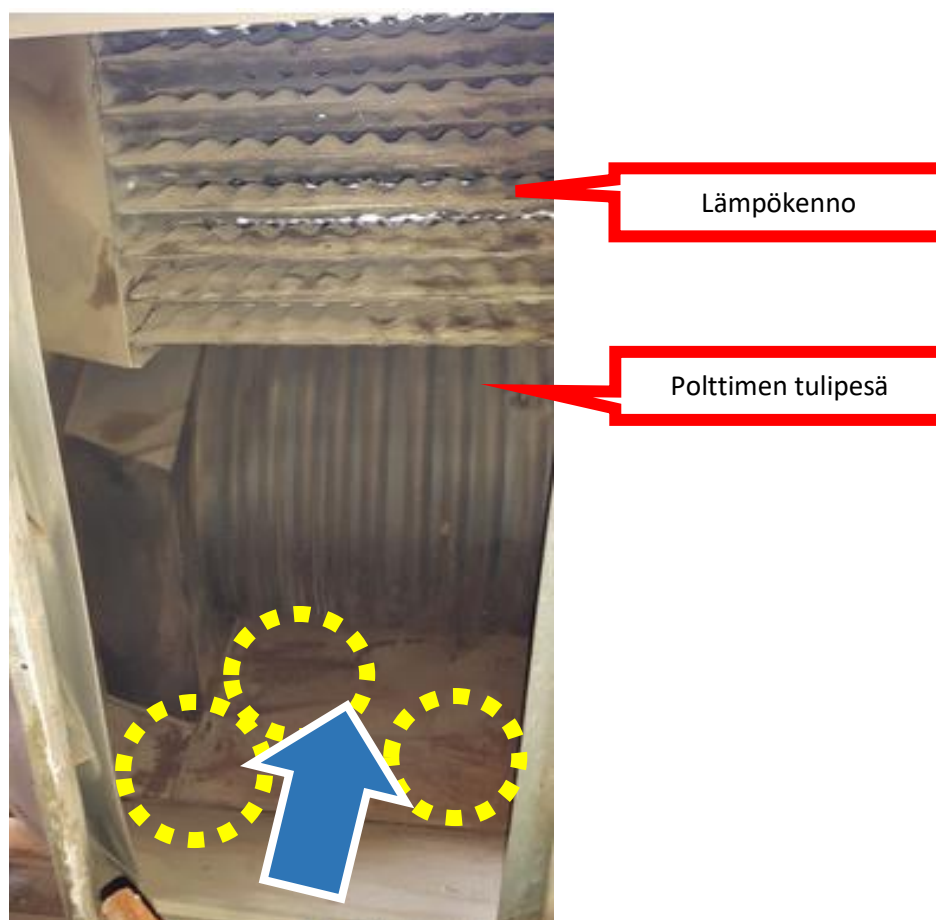
KUVA 7. Huoltoluukun reunasta hilseilevä ruoste päätyy polttokennon päälle. Siinä ruoste kuumenee hehkuvaksi ja siirtyy ilmavirran (sininen nuoli) mukana syvemmälle ilmakehän pohjalle. Myös ilmakehän pohjalla on epäpuhtautta (keltainen katkoviiva-alue).
